Die Zeichnung ist Eigentum der Firma Bergmann KG. Keine Weitergabe, Vervielfältigung ohne schriftliche Genehmigung.		Allgemein-toleranzen ISO 2768-fH	Werkstück-kanten DIN 6784	Maßstab: 1:1	Menge:
		Datum	Name	5-Axis alignment table	
		Bearb. 04.10.2018	F.B.	Dateiname:	
		Gepr. 28.05.2018	F.B.	5-Axis Table-1	
		Norm		1	
Zust.			Änderungen	Datum	Name
BME			Bergmann Werkzeuge Entwicklung	A2

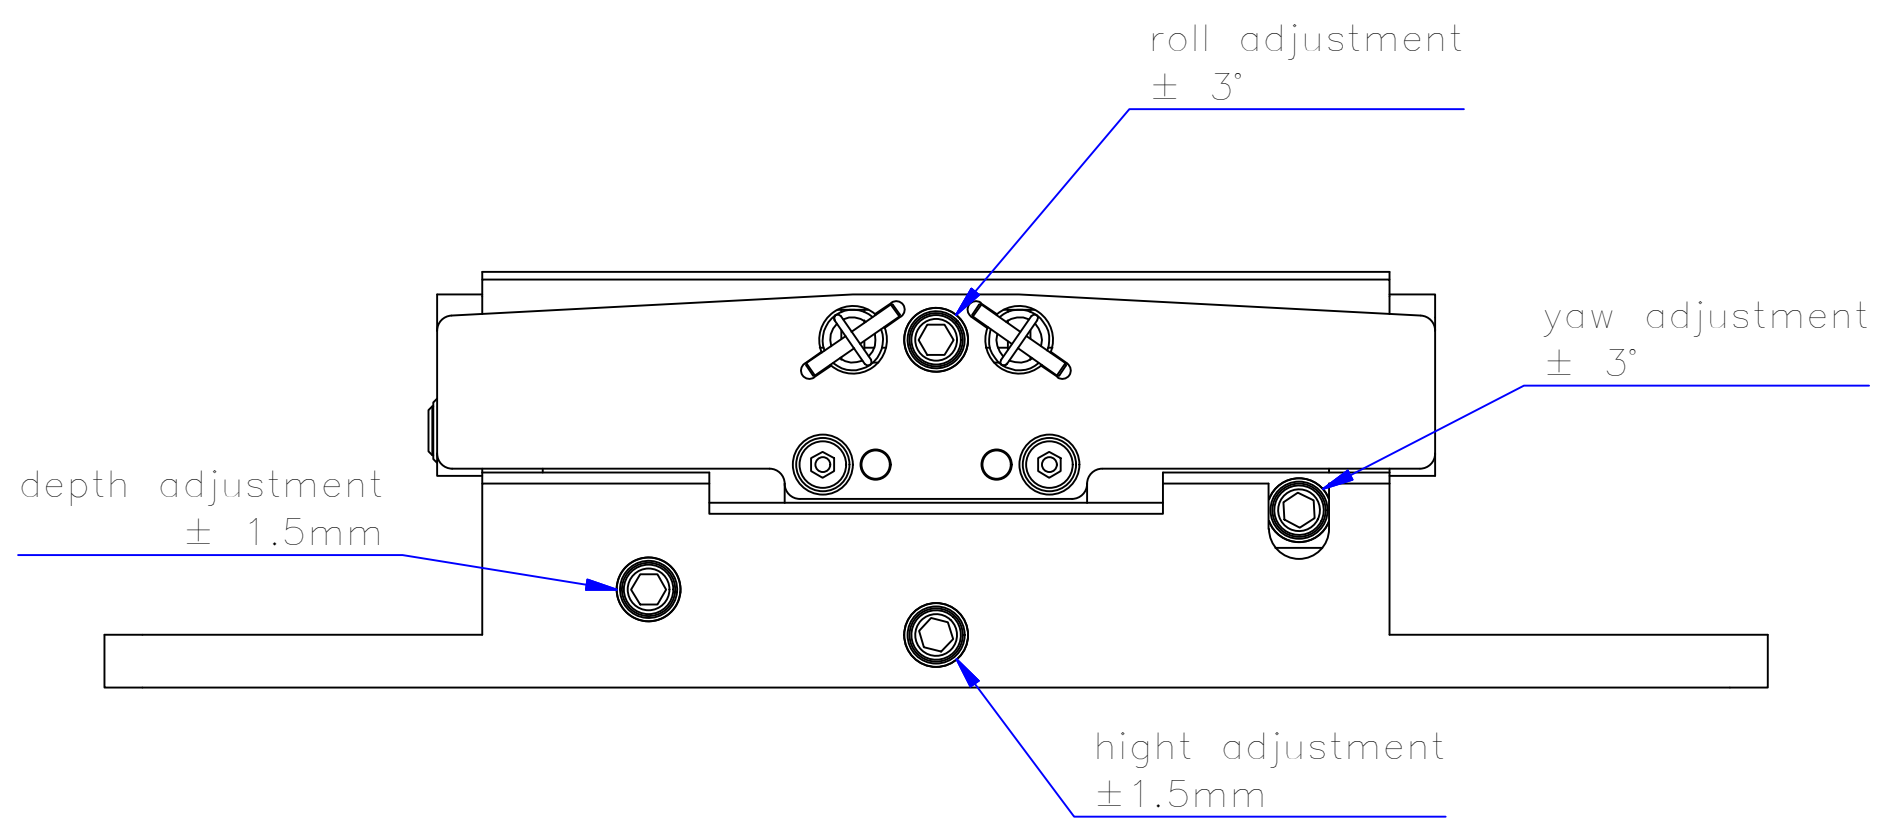
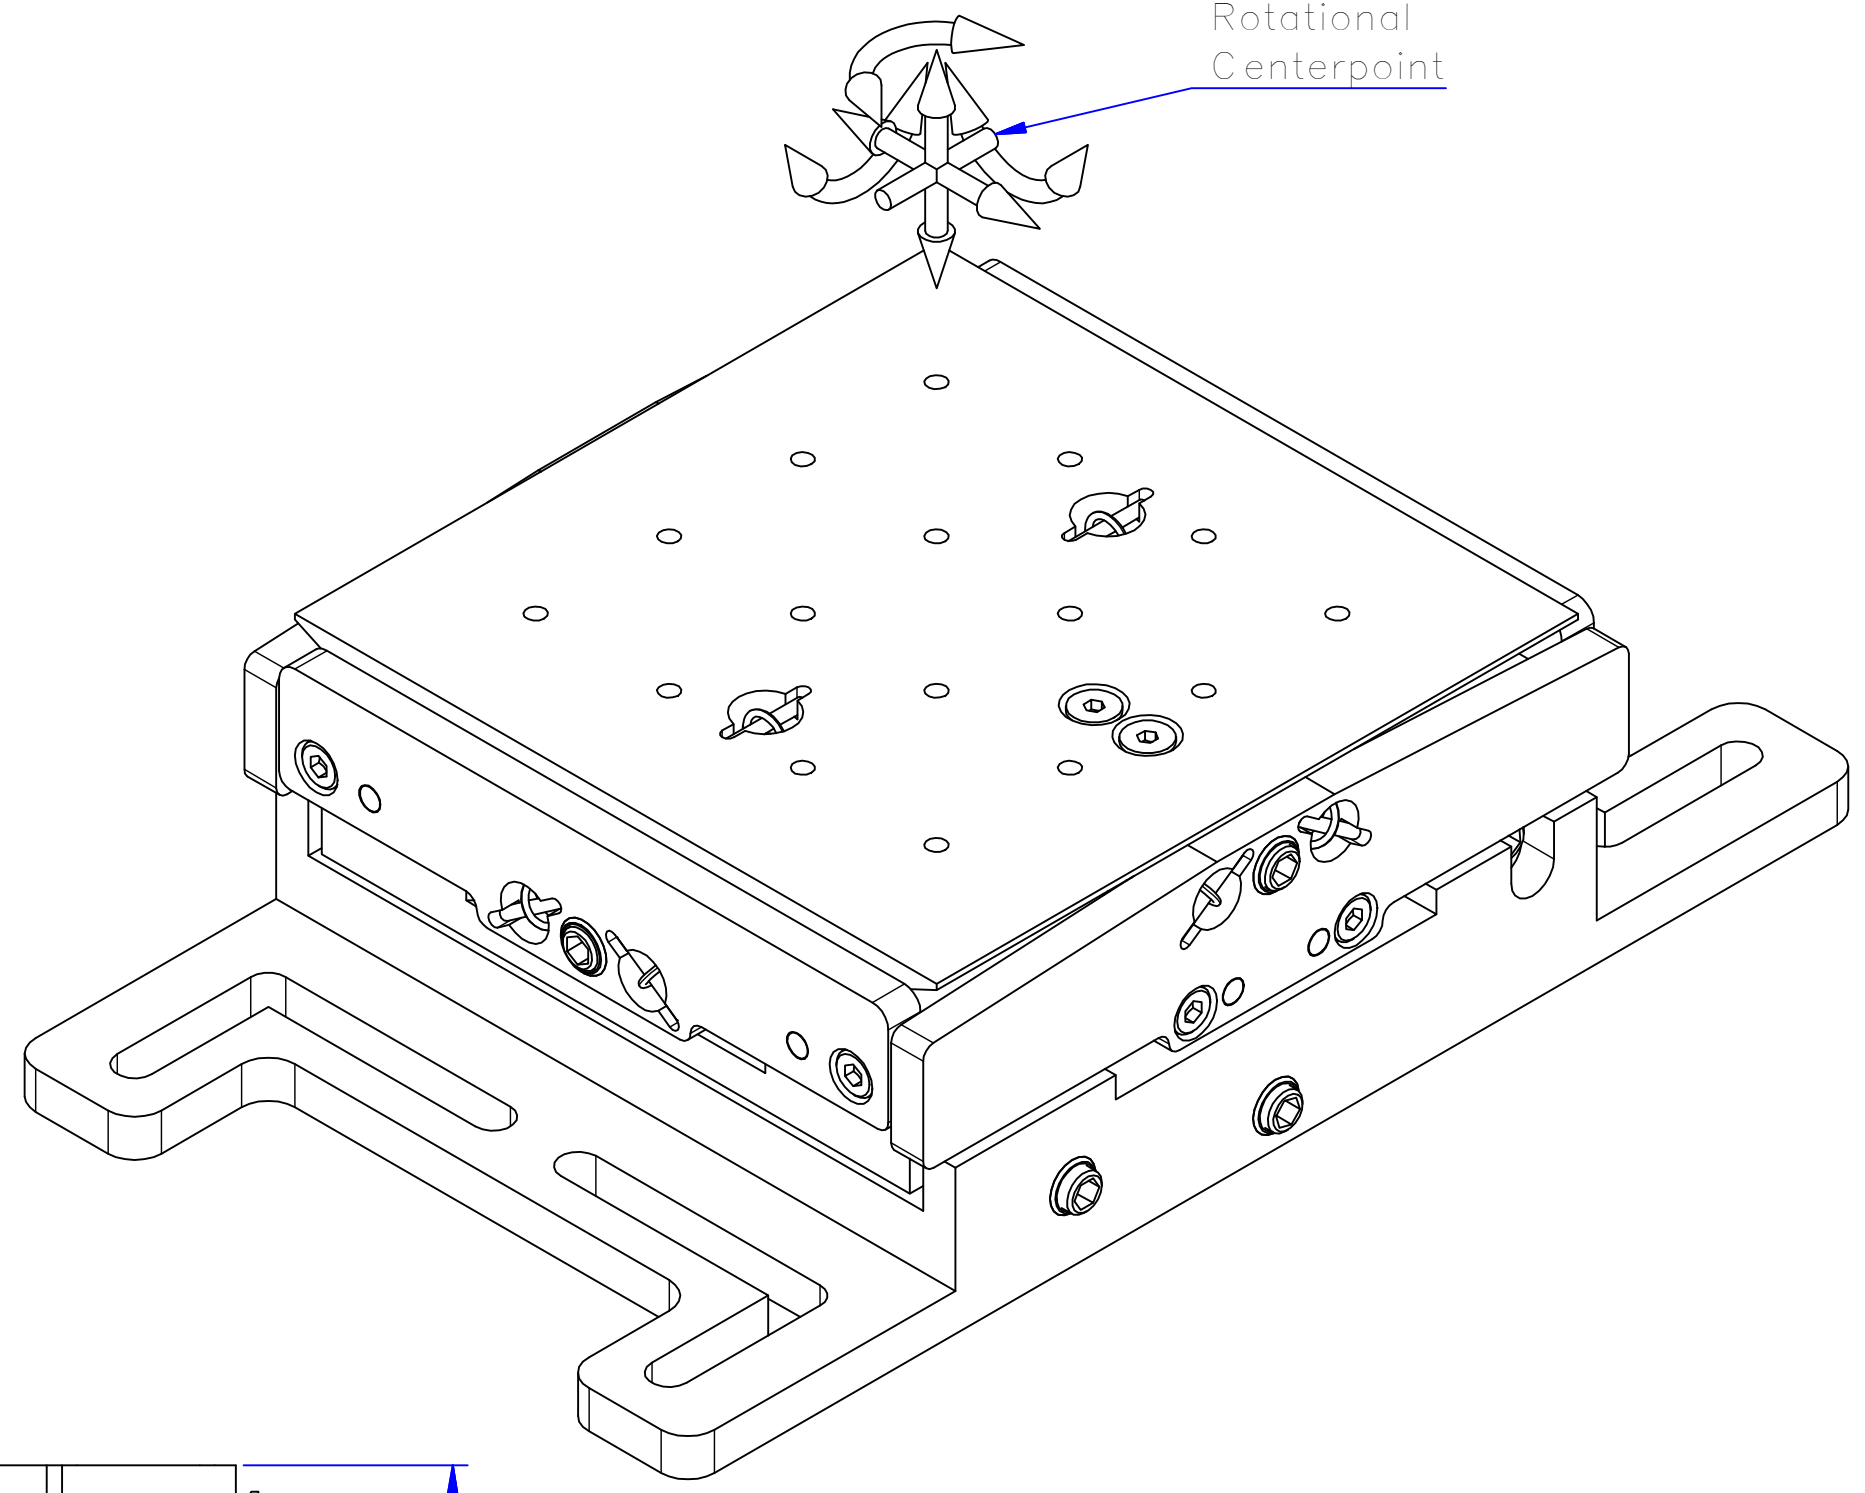
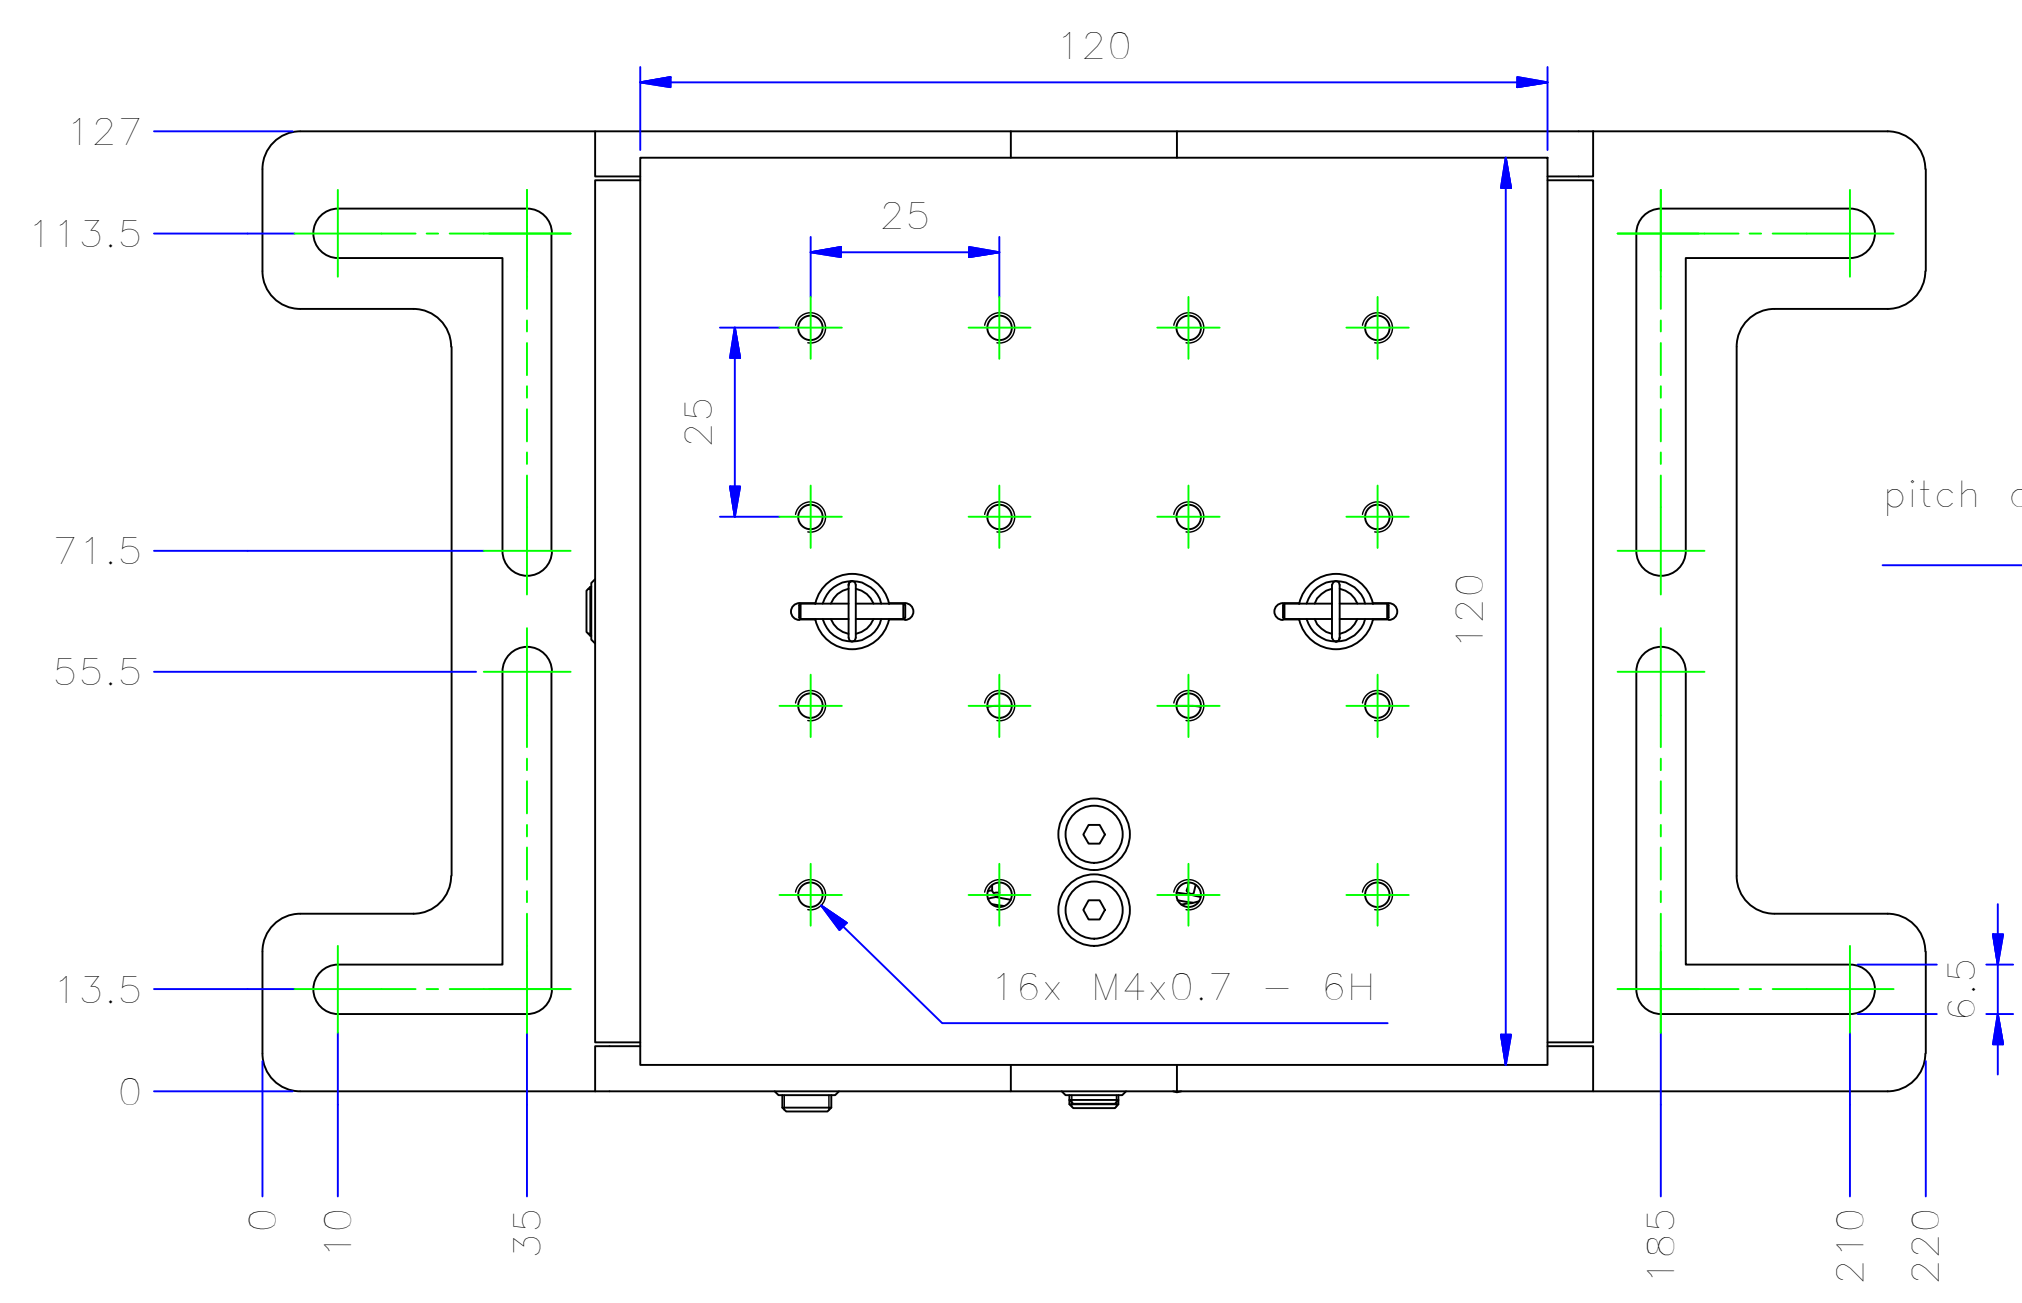
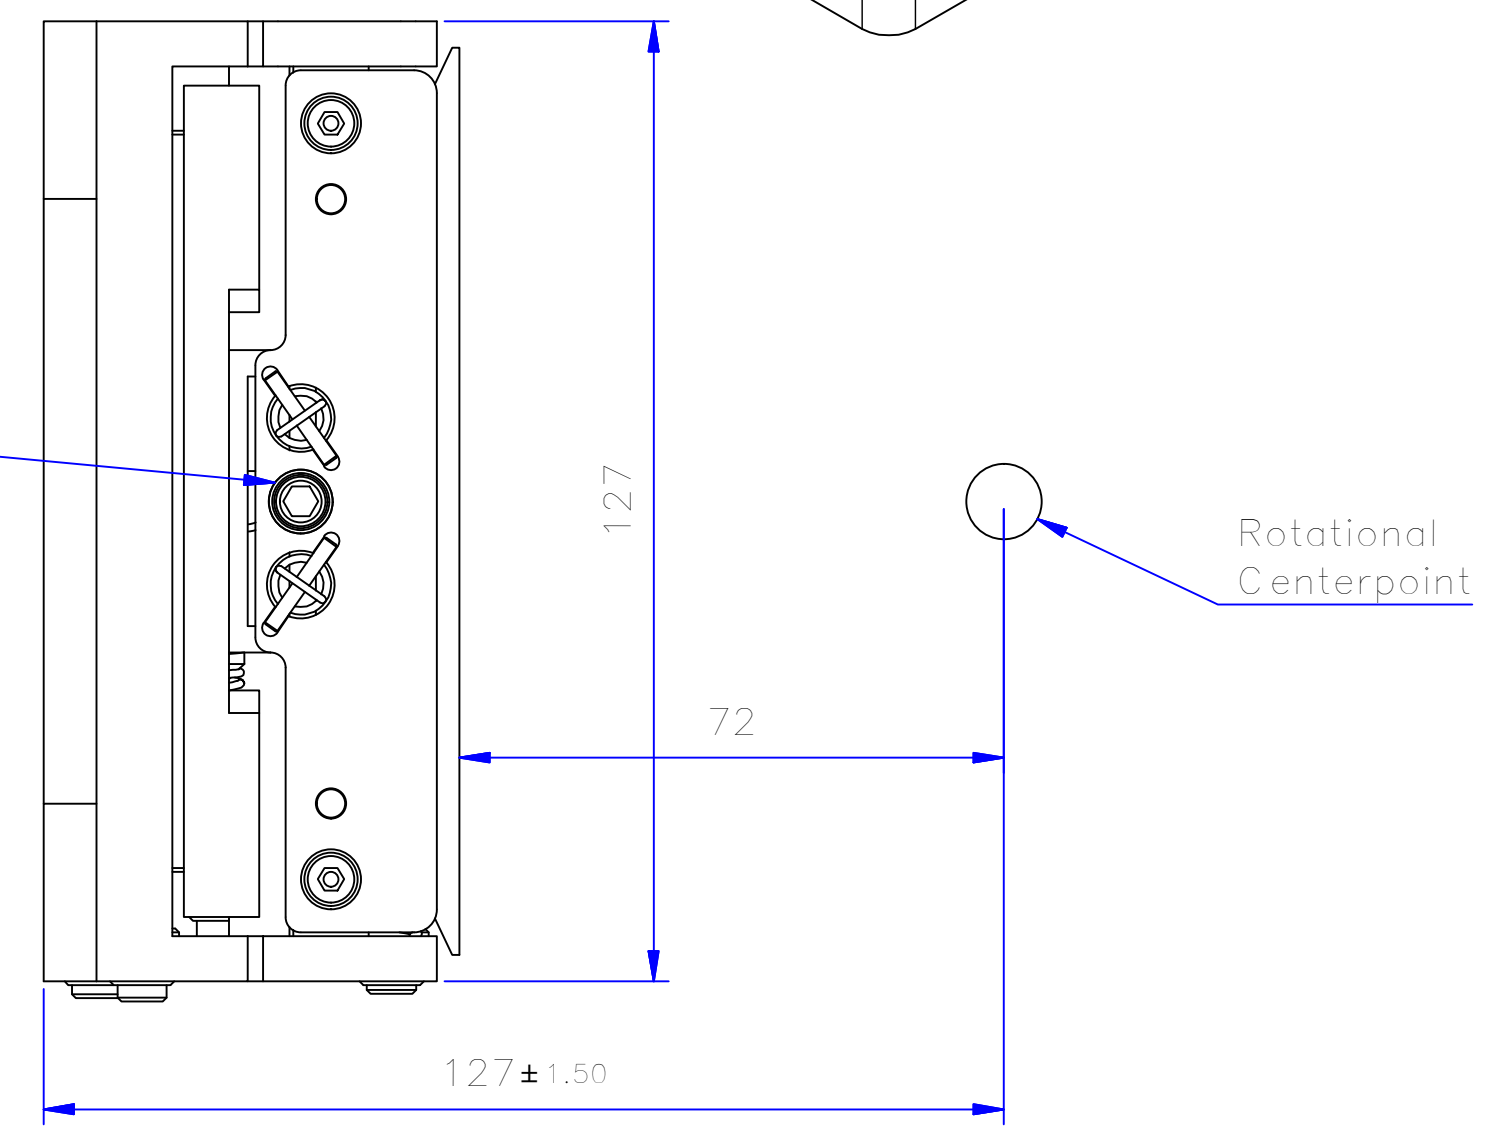
Rotational  
Centerpoint

pitch adjustment  
 $\pm 3^\circ$
